Radebeul, 15.12.2023

# Weihnachtsbrief

## Schloss Steinort, Pałac Sztynort / Masuren

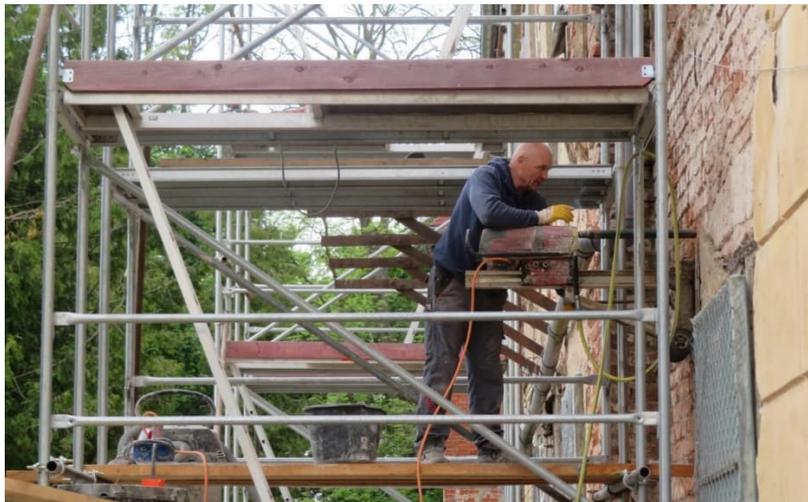
Bild 1 Sicherung des Mittelrisalits – Präzise Ankerbohrungen, teils über 6 m Länge

Mit der Sicherung des **Mittelrisalits** konnten wir erst fortfahren, nachdem der Frost aus den Mauern heraus war. Für die Ausführung der erforderlichen anspruchsvollen Kernbohrarbeiten konnte eine Firma aus Poznan gebunden werden, die die Leistungen nach unseren Vorstellungen angeboten und schließlich ausgeführt hat (Bild 1). Danach erfolgte der Einbau der Glasfaseranker in die von der Fassade abgerissenen Querwände. Eine besondere Herausforderung dabei war das Vorspannen mit einer speziellen Spannvorrichtung (Bild 2).

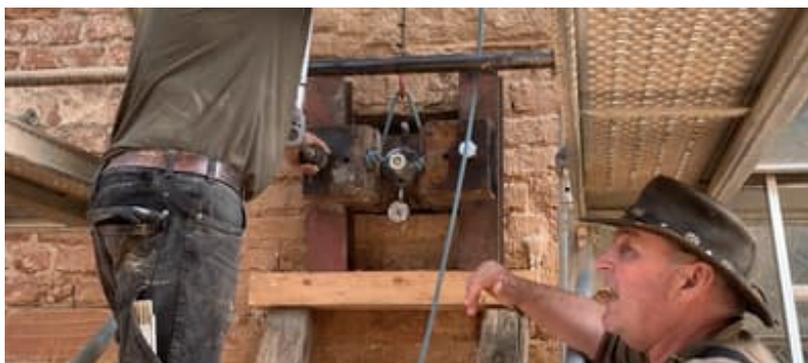
Bild 2 Sicherung des Mittelrisalits – Vorspannen der GFRK-Anker

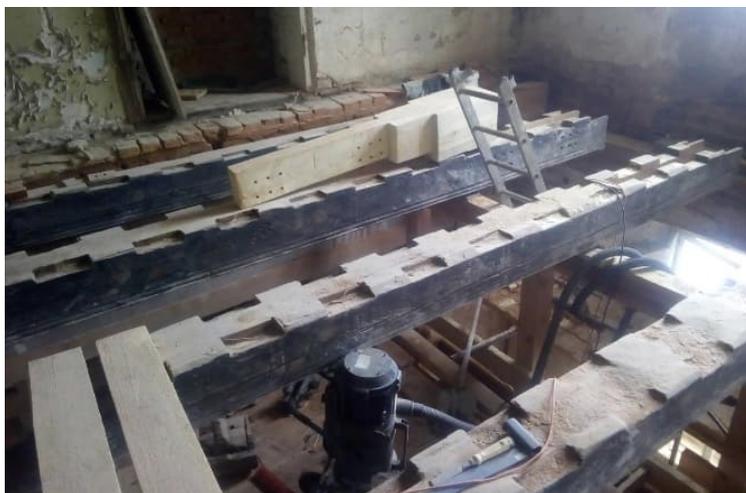
*Bild 5 Vorbereitete „Prothese“ für den Deckenbalken am Außenwandaufleger der Decke über dem Raum 0.10 im Erdgeschoss*

Die nächste Etappe bei der Notsicherung in Schloss Steinort bildete die Sicherung und Verstärkung der **Decke über dem Raum 0.10 im Erdgeschoss Kernbau rechts**, der an das Café Nona im Ostflügel anschließt. Oberste Priorität bei den Arbeiten hatte der Erhalt der polychromen Bemalung zwecks späterer Restaurierung, auch wenn sie hier durch bisher nicht näher geklärte Ursachen stark verrußt ist. Los ging es mit dem Vorbereiten und Ertüchtigen der Auflager sowie dem Ersatz der strukturell abgebauten Balkenköpfe an der Außenwand. Dabei kamen die unterschiedlichsten Lösungen zum Einsatz, vom abgestuften Fingerzapfen (Bild 5), der später nicht mehr sichtbar ist, bis hin zu teils doppelten eingeschlitzten Stahlblechen, dort wo der Zerstörungsgrad fast bis zur Balkenmitte ging. Die

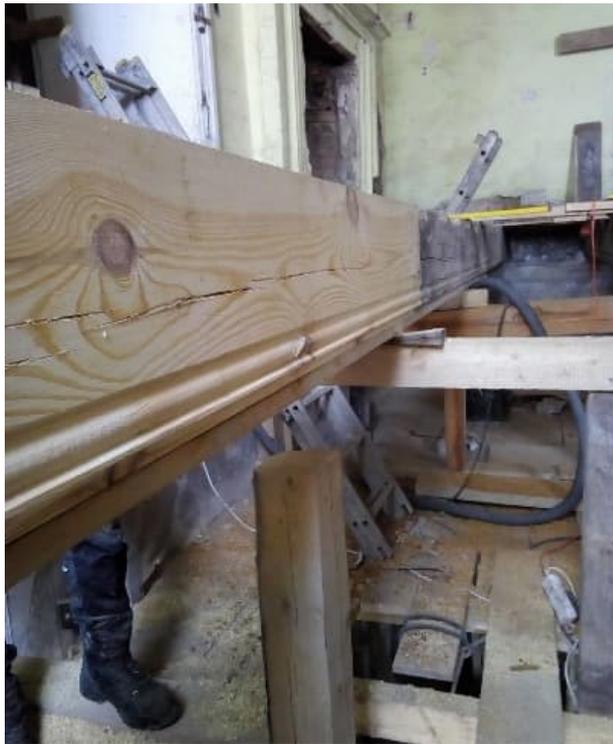
*Bild 6 Kantenprofilierung eines bis zur Hälfte zu ersetzenden Deckenbalkens in der Decke über Raum 0.10 im Erdgeschoss*

Anarbeitung der Profilierung an den neuen Balkenteilen wurde von einem örtlichen Tischler mit einer numerisch gesteuerten Fräse ausgeführt (Bild 6). Die Herausforderung bei Raum 0.10 war die Verstärkung mittels Umwandlung in T-Balken erstmals direkt vor Ort in situ. Beim Aufleimen der Distanzbohlen und der Brettschichtholzplatten konnten wir von den bei der Fa. Burgbacher im Werk mit den Balken aus Raum 0.09 gesammelten Erfahrungen profitieren. Die Baustellenbedingungen erfordern allerdings eine besonders hohe Disziplin und eine klare Kommandostruktur. Das Einheben der langen und schweren Brettschichtholzplatten erfolgte mit dem Autokran über Gummirollen auf den Fensterbrettern. Der Quertransport im Raum wurde mit einer Laufkatze erledigt. Das Aufbringen des Leims und das anschließende Herstellen des Anpressdrucks mittels Schraubung muss zügig hintereinander weg erfolgen, solange der Spezialleim seine volle Klebefähigkeit behält. Viele Hände, Spachteln und Akkuschauber waren dazu notwendig. Zeitlich waren diese Arbeiten deshalb so eingetaktet, dass sie während des Aufenthalts der Münchner Bautechniker (wieder im Rahmen des Erasmus+-Programms) im September durchgeführt werden konnten. Es war einfach schön anzusehen, wie schnell sie diese Herausforderung annahmen und die Arbeitsschritte genau nach Vorgabe zügig ausführten.

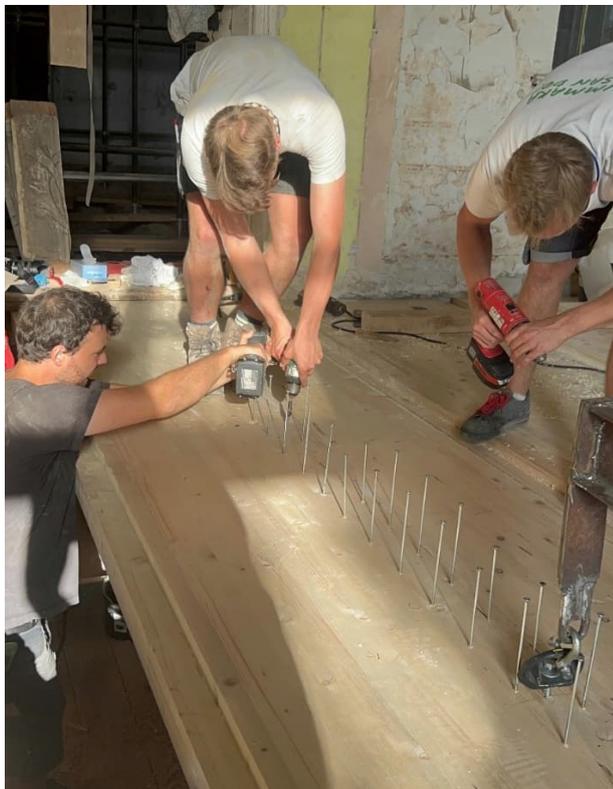
*Bild 7 Alle verfügbaren Akkuschauber mussten her, um bei der Verleimung schnell über die Schrauben die Brettschichtholzplatte an die Distanzbohle anzupressen*

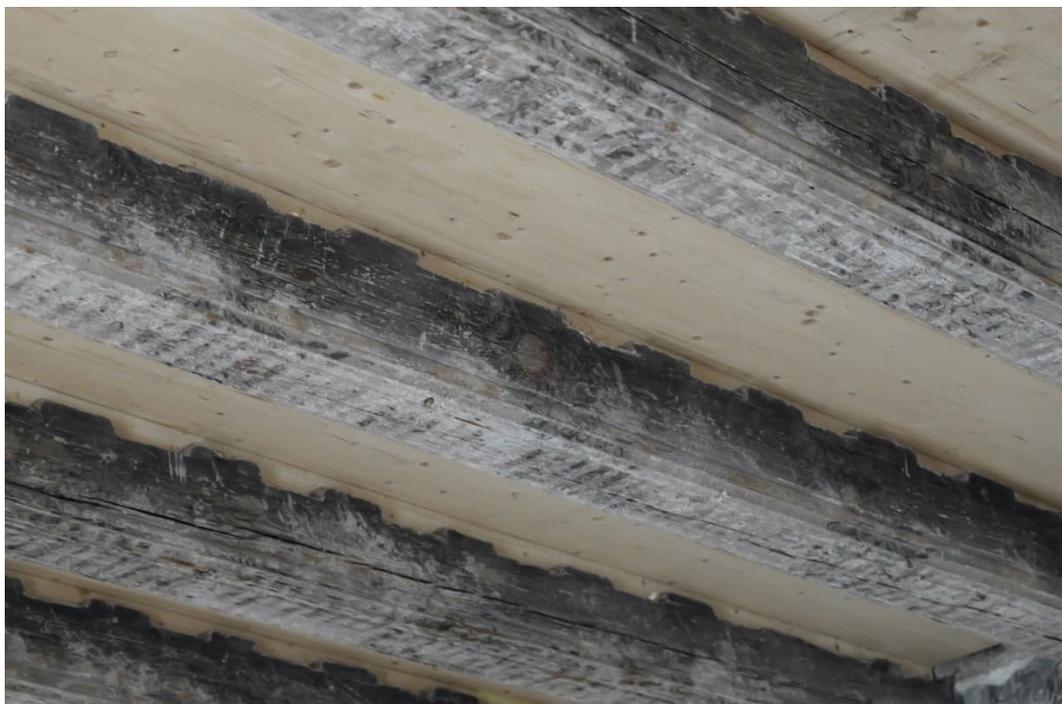
*Bild 11 Ertüchtigte Decke über dem Raum 0.10 im Erdgeschoss des Kernbaus mit weitgehend erhaltenen historischen Deckenbalken*

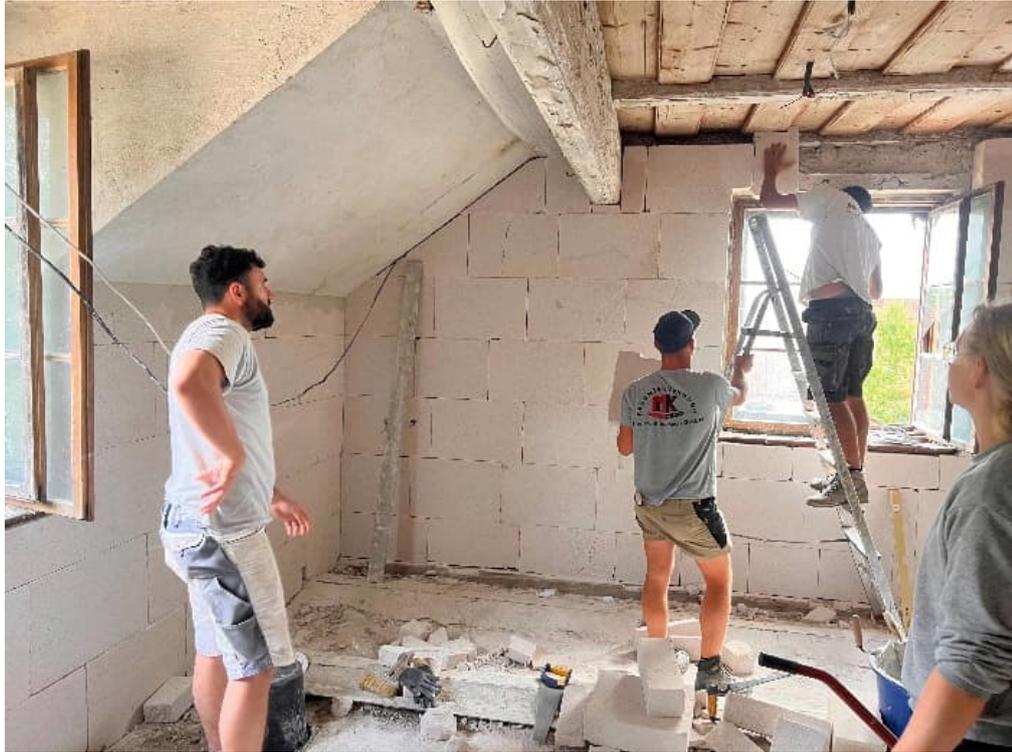
*Bild 14 Die Münchner Bautechniker klebten noch am letzten Tag in zwei Räumen im Obergeschoss des Ostflügels die Innendämmung an (Material gespendet von der Fa. XELLA)*

Die Maurer der Münchner hatten sich das Ziel gesetzt, vor Abreise noch zwei **weitere Räume im Dachgeschoss** mit der notwendigen Innendämmung zu versehen. Viele Hände schafften hier die schnelle Fertigstellung (Bild 14) und die Voraussetzungen für die weitere bauliche Herrichtung mithilfe neuer Spenden.

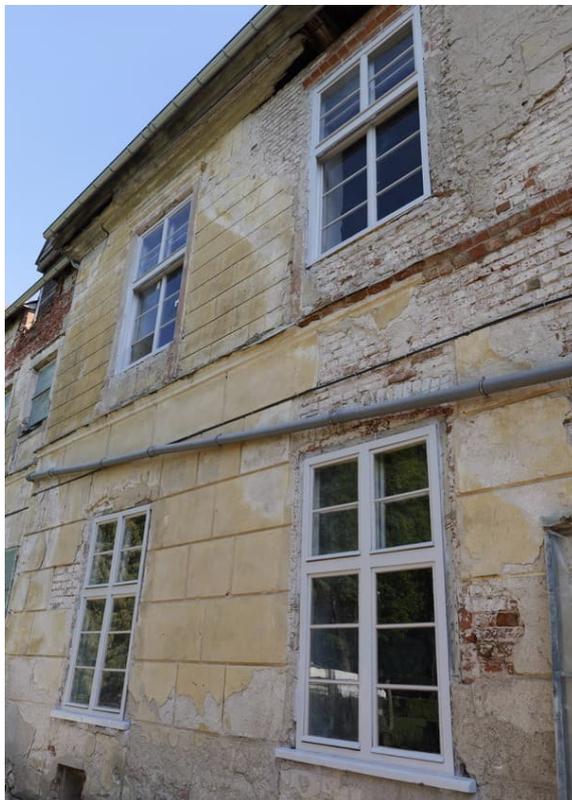
*Bild 15 Die reparierten Fenster auf der Seeseite des historischen Kernbaus schützen die bisherigen Notsicherungsarbeiten im Inneren, geben dem Schloss auch von außen ein neues Gesicht und stimmen hoffnungsvoll*

Um in den Räumen mit ertüchtigten und gesicherten Decken vernünftige raumklimatische Verhältnisse zu schaffen, ist die Reparatur der **Fenster** Voraussetzung. Viele Scheiben und ganze Fensterflügel fehlten völlig. Schwierig war es hier, entsprechende Kapazitäten vor Ort zu finden, die die Aufgabe mit vertretbarem Aufwand erledigen würden. Die tatkräftige Mithilfe der Münchner half hier den Aufwand zu begrenzen. Der Kernbau bietet nunmehr nach außen mit den instandgesetzten Fenstern einen hoffnungsvollen Anblick (Bild 15).

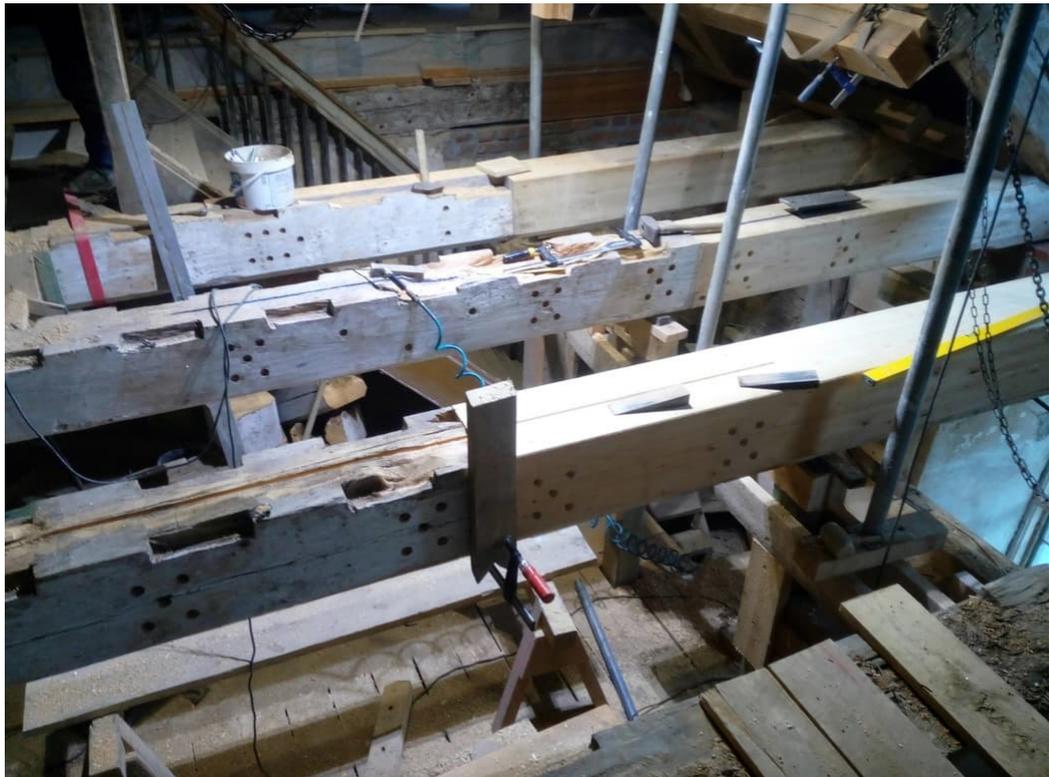
*Bild 16 Sicherung der Balkenköpfe in der Decke 1.01 über dem Treppenhaus im Kernbau*

Baulich ging es weiter mit dem Ersatz der Balkenköpfe im **Obergeschoss des Treppenhauses (Raum 1.01)**. Trotz intensiver Voruntersuchung ergaben sich dort Schadenssituationen, die aktualisierte technische Vorgaben im Einklang mit der Statik erforderten. Hier kamen vorrangig nicht sichtbare Stahlblechverbindungen zum Einsatz, die balkenkonkret vorgegeben werden mussten (Bild 16). Eine wahre Meisterleistung vollbringen die Bauleute derzeit mit der Ergänzung der Dachkonstruktion hinter dem neogotischen Giebel, die im Zusammenhang mit dessen

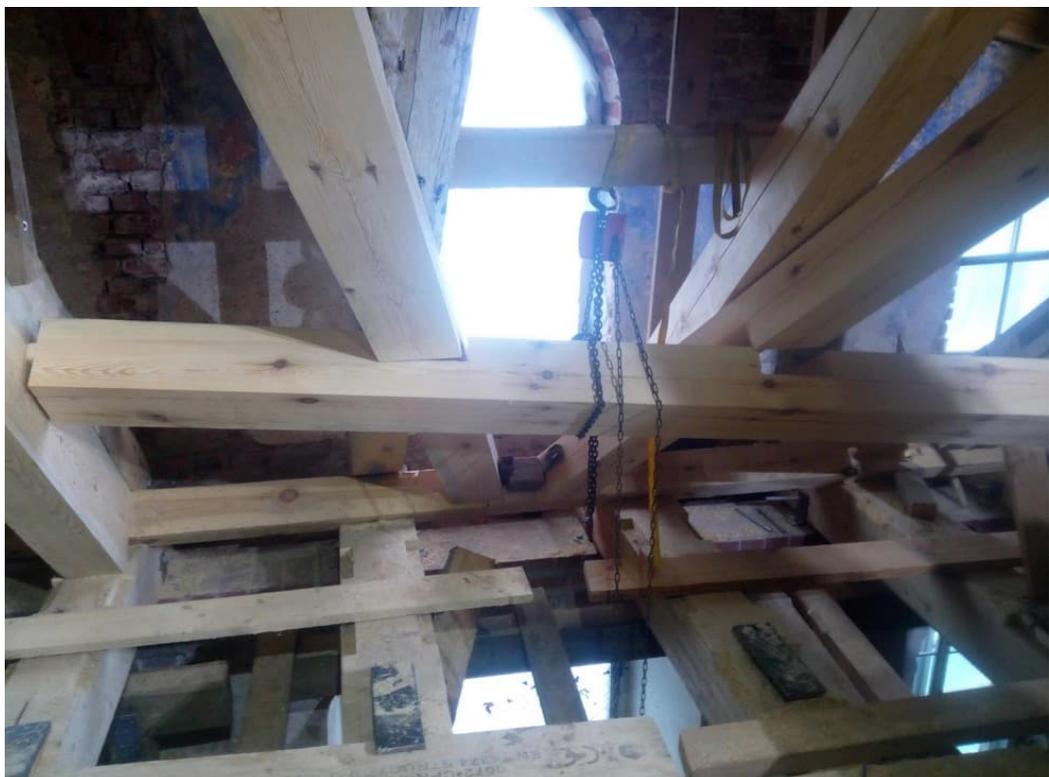
*Bild 17 Zusammenbau des liegenden Stuhls hinter dem neogotischen Giebel – an dieser Stelle fehlte die Dachkonstruktion komplett*

Errichtung fast vollständig entfernt worden war. Die große Schwierigkeit hierbei liegt im Maßnehmen an Ort und Stelle und dann der Reihenfolge des Zusammenfügens, so dass alles ohne Fugen passt (Bild 18 und Bild 17).

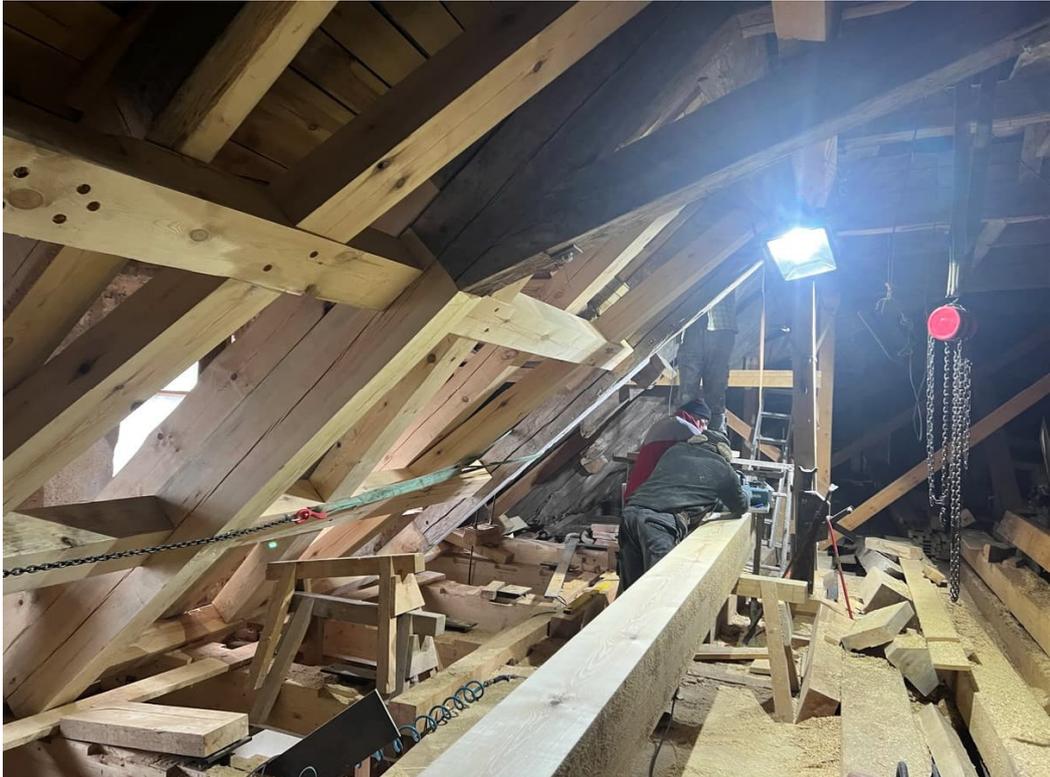
*Bild 18 Meisterleistung: Alles passt perfekt. Ergänzung der fehlenden Dachkonstruktion hinter dem neogotischen Giebel*
